成形不良改善例(ギア一体ローラ)

ガスインジェクション成形を利用した不良改善例

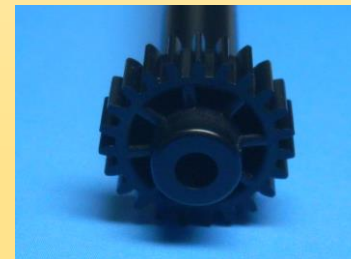
製品完成写真

ALL樹脂で成形をしたときに樹脂の性質上、樹脂収縮してしまい
フレस्पックが悪く、最大でフレ1.0程度のものが出来ていたA

軸部分を中空化することにより、樹脂収縮が抑えられた
フレस्पック最大1.0 ⇒ フレस्पック最大0.4
